Mitteilung zur K 6177 Bittelbrunn-Honstetten und K 6128 Engen-Biesendorf

Protokoll der am 29.11.2017 durchgeführten Verkehrsschau und Verkehrsrechtliche Anordnung gemäß 45 Abs. 1, 3 und 5 der Straßenverkehrsordnung vom 01.04.2013 in der derzeit geltenden Fassung.

K 6177 / K 6178 Wasserburger Tal

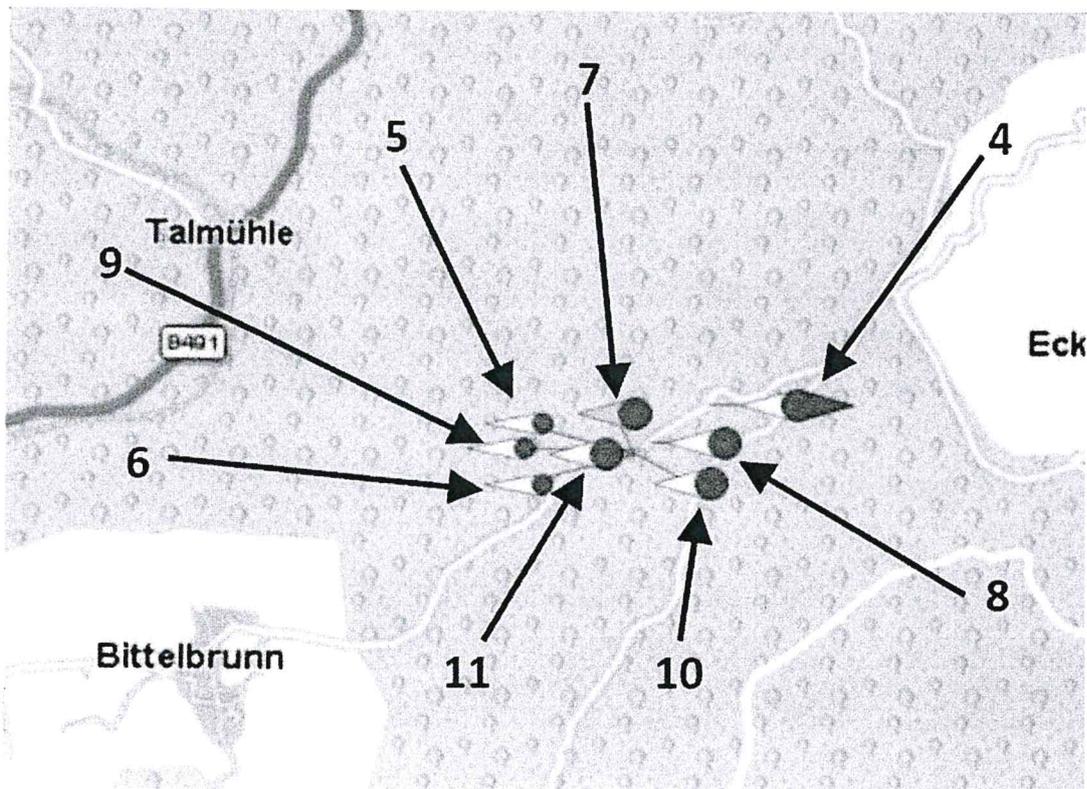
Die dritte Besichtigungsstelle ist die Kurve der K 6177, bei der sich im Sommer 2017 eine erhöhte Zahl an Unfällen ereignet hat. Die Unfälle haben gemeinsam, dass es sich um Kraftfahrer handelt, die auf dem Rollsplit aufgrund vermutlich nicht angepasster Geschwindigkeit in der Kurve die Haftung zu Fahrbahn verloren haben und daraufhin gestürzt sind. Die Straßenmeisterei hat als Gegenmaßnahme bereits eine Leitplanke geschlagen, an der bei Besichtigung durch ein Kraftfahrzeug verursachte Schäden festgestellt werden konnten.

Die Verkehrsschaukommission regt an, die Gefahrenstrecke mit VZ 114 auszuschildern, diese wären dann im Außerortsbereich nach 1 km zu wiederholen. Mit dem Zeichen 114 kann dort gewarnt werden, wo die Fahrbahngriffigkeit für die Verkehrsteilnehmer nicht ohne Weiteres erkennbar oder unerwartet niedrig ist und damit Schleuder- oder Rutschgefahr besteht. Zusätzlich sollte Zusatzzeichen 1001-30 bzw. 1001-31 auf die Länge der Gefahrenstrecke hingewiesen werden.
