Gutachten-Nr.: 15K0381

Datum: 02.11.2015

Ballenbergstraße

Untersuchungen der Schadensursachen

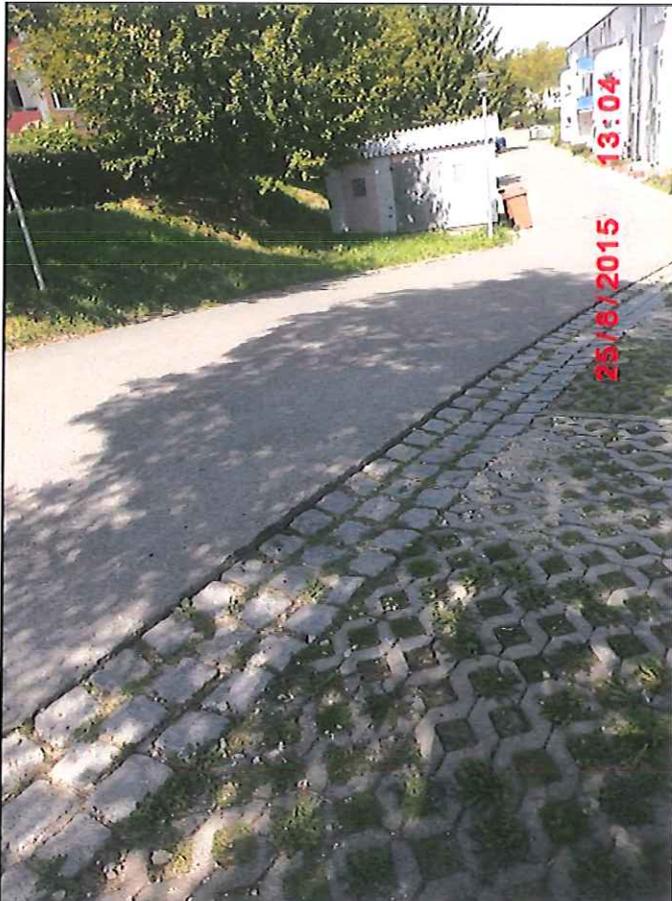
#### a) Einmündung Alois-Baader-Straße (Bild 1)

Die Einmündung wurde nicht erneuert. Hier hat sich der alte Asphalt im Anschluß an die mit Granitbordsteinen befestigte Entwässerungsrinne um ca. 5 cm angehoben. Erkennbar ist, dass in weiten Teilbereichen sich der alte Asphalt blasenförmig nach oben gewölbt hat.

Bild 1: Einmündung Alois-Baader-Straße, Hebungen von Asphalt (alt) um ca. 5 cm

➤ **Alois-Baader-Straße**

Die Alois-Baader-Straße wurde ebenfalls im oberen Teilbereich beschädigt. Ausgebaut wird der Asphalt auf einer Länge von ca. 27 m. An dieser Stelle wird der Asphalt geschnitten und nach Ausbau des Asphaltes wird überprüft, ob noch weitere Teilbereiche saniert werden müssen.

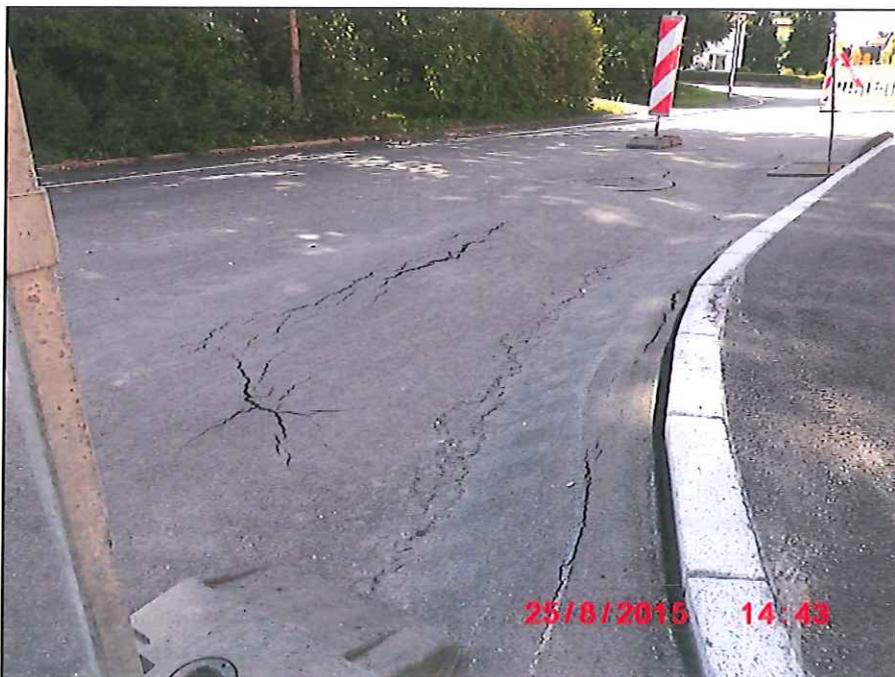
#### b) Ballenbergstraße14 (Bilder 2–5)

Der Kanal liegt hier auf der rechten (nord-östlichen) Seite. Verstärkt auf der rechten Seite bis Fahrbahnmitte sind Hebungen mit Rissen zu eingetreten. An der Einmündung zum Gebäude Ballenbergstraße 14 weisen die Hebungen eine geschätzte Höhe von ca. 7 bis 8 cm auf. Unmittelbar oberhalb der Einmündung zum Gebäude Ballenbergstraße 14 sind zwischen Kanal und dem Gehweg starke Verformungen mit Querrissen und einer klaffenden Fuge zwischen Granitbordstein und Asphalt vom Straßenbau vorhanden. Direkt an der Einmündung zum Wohnhaus Ballenbergstraße

14 hat sich der neu hergestellte Asphalt sowie der Anschluß an den alten Asphalt um ca. 7 cm gehoben. Ein Schacht im Bereich vom alten Asphalt ist unten geblieben, der Asphalt im Anschluß an den Schachtdeckel hat sich ebenfalls um 7 cm gehoben und wurde provisorisch mit Kies verfüllt.

Am oberen Rand des Wohnhauses Ballenbergstraße 14 hat sich der Asphalt im Anschluß an den Granitbordstein um ca. 10 cm gehoben. Die Hebungen sind verstärkt auf der rechten Seite im Bereich des Kanalverlaufs eingetreten, hier sind jedoch auch auf der linken Fahrbahnseite buckelförmige Hebungen im Asphalt mit ca. 5 m Höhe vorhanden.

Bild 2: Ballenbergstraße 14 nach der Einmündung zum Wohnhaus

➤ **Einmündung zum Wohnhaus Ballenbergstraße 14**

Unmittelbar nach der Ballenbergstraße wird der alte Asphalt auf einer Länge von ca. 7 m ausgebaut. Dieser Teilbereich wird ebenfalls erneuert. Auf der Baustelle wurde festgelegt, wie weit der Asphalt ausgebaut wird.

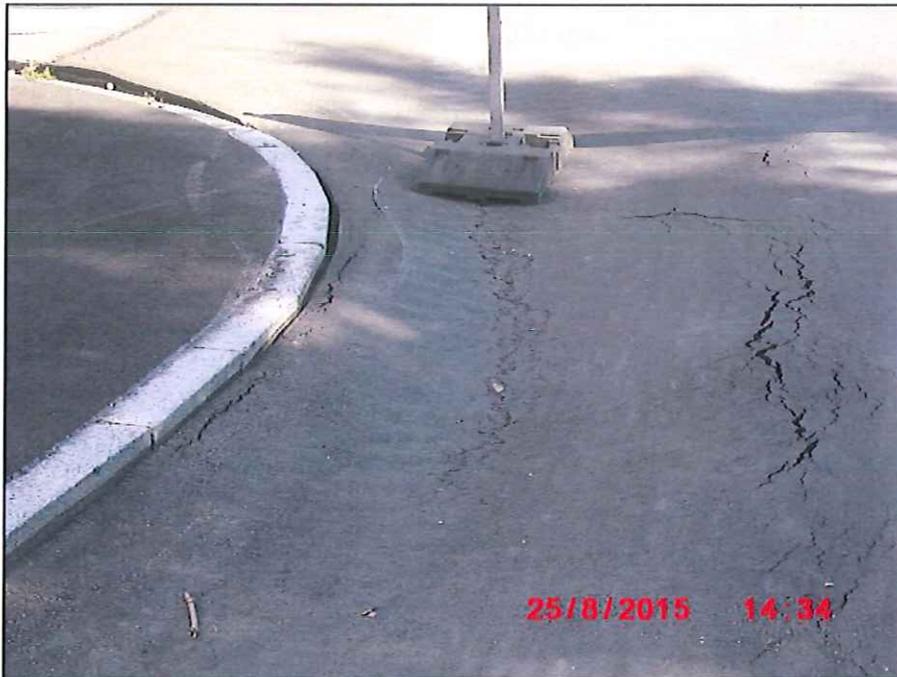
Bild 3: Ballenbergstraße,  
Einmündung zum  
Gebäude 14

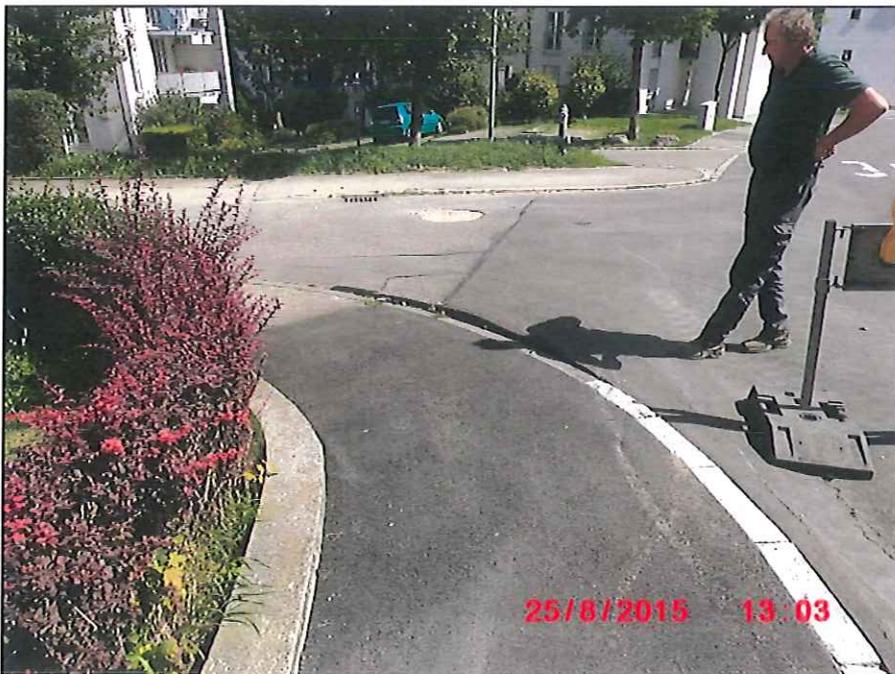
Bild 4: Einmündung Alois-  
Baader-Straße

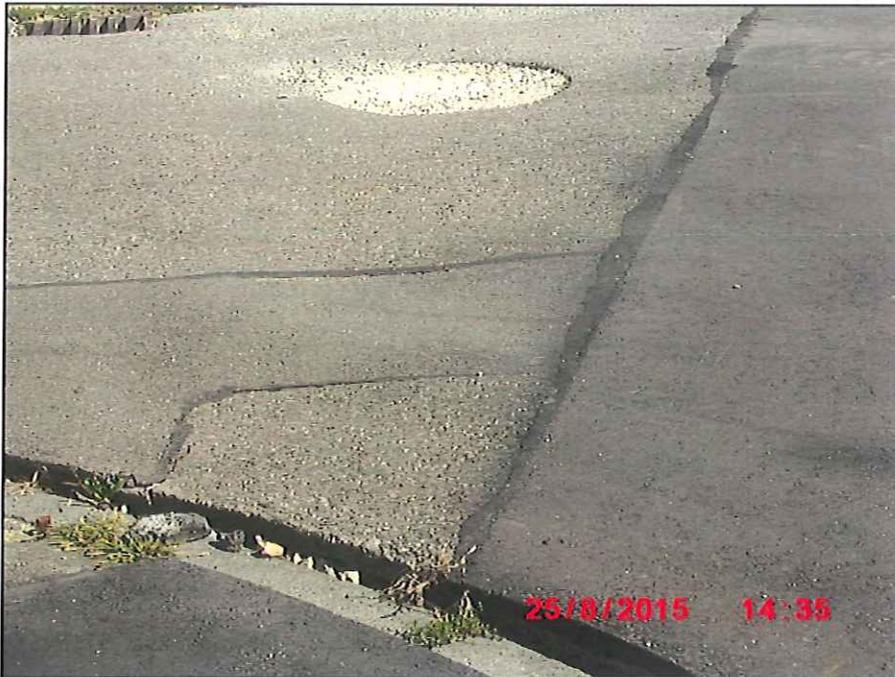
Bild 5: Hebungen von Asphalt an der Einmündung zum Gebäude Ballenbergstraße 14

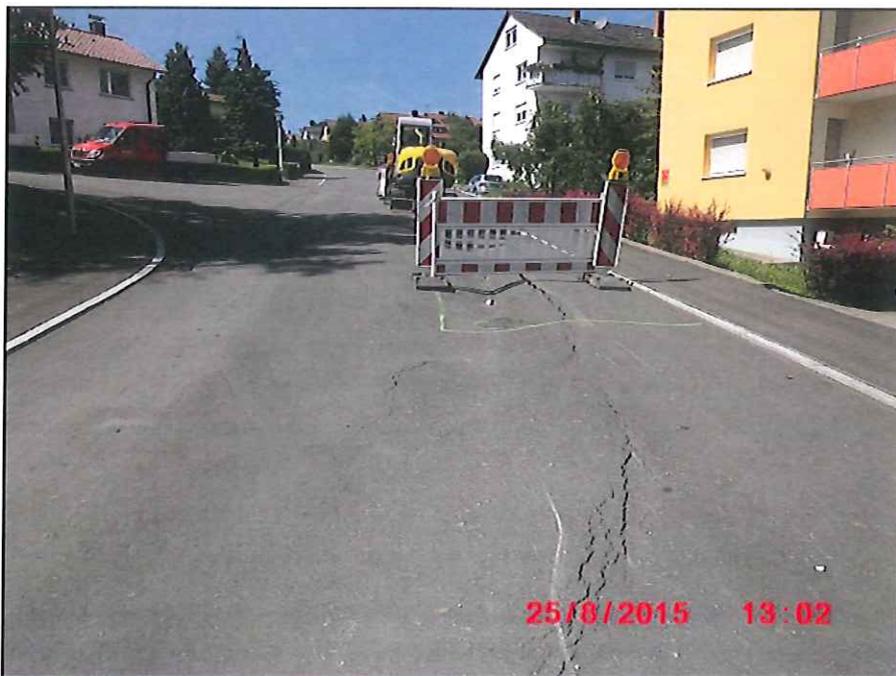
c) Ballenbergstraße 14 – 16 (Bilder 6–13)

Im weiteren Verlauf zwischen dem Wohnhaus 14 und dem Wohnhaus 16 sind die stärksten Schäden auf der rechten Fahrbahnseite aufgetreten. Unmittelbar vor dem Wohnhaus 16 wurde ein Schurf bis 0,8 m Tiefe geöffnet und dabei festgestellt, dass unter dem Asphalt ein Hohlraum bis max. 15 cm vorliegt. Der Asphalt ist in einem seitlichen Abstand von ca. 1,2 m von der Bordsteinkante gerissen, es handelt sich um einen klaffenden Riß. Im Anschluß an diesen Riß liegt eine Senke vor, hier liegt in einer Tiefe von ca. 80 cm die Gasleitung. Bei der Aufgrabung vor dem Wohnhaus 16 wurde festgestellt, dass direkt unter dem Asphalt flächenhaft der Hohlraum mit unterschiedlicher Dicke vorliegt. Die Frostschutzschicht ist augenscheinlich an der Oberfläche geschlossen und besteht aus einem sandigen, schwach schluffigen Kies. Von der Frostschutzschicht wurde eine Probe entnommen und im Labor die Korngrößenverteilung ermittelt. Augenscheinlich muss man jedoch davon ausgehen, dass das Wasser den Asphalt nach oben gedrückt hat und die Wasserführung vollständig zwischen Frostschutzschicht und dem Asphalt stattgefunden hat. Der Schurf 1 hat eine Tiefe von ca. 80 cm. Bis zur Schurfsohle stand hier Kies an. Eine größere Erkundungstiefe war wegen der Gasleitungen nicht möglich. Veränderungen und Umlagerungen im Kies bis in eine Tiefe von 80 cm sind nicht zu erkennen.

Bild 6: Schadensstellen zwischen Gebäude Ballenbergstraße 14 + 16

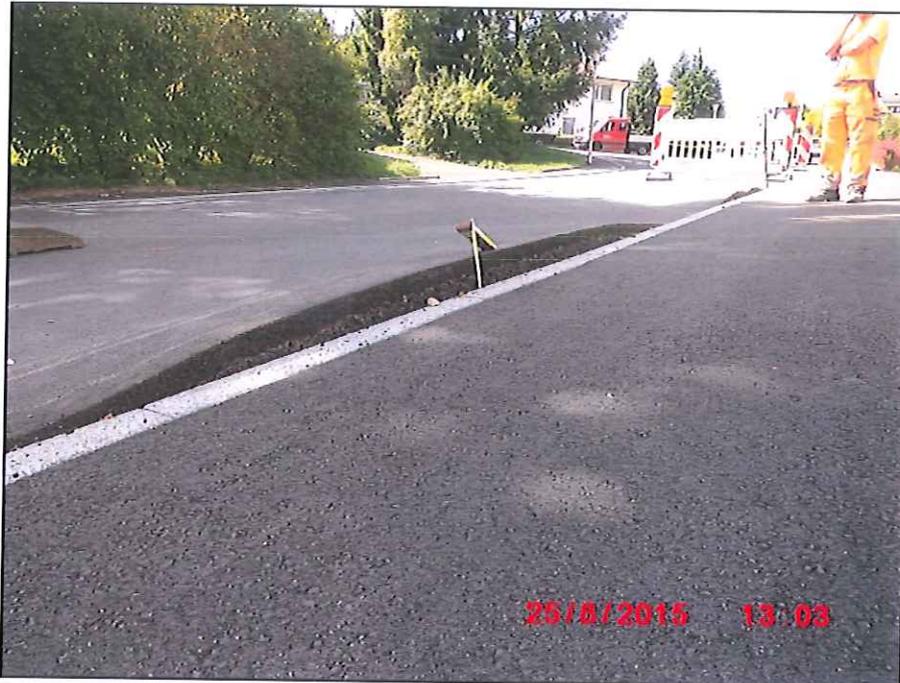
Bild 7: Ballenbergstraße  
14, rechte Fahr-  
bahnseite

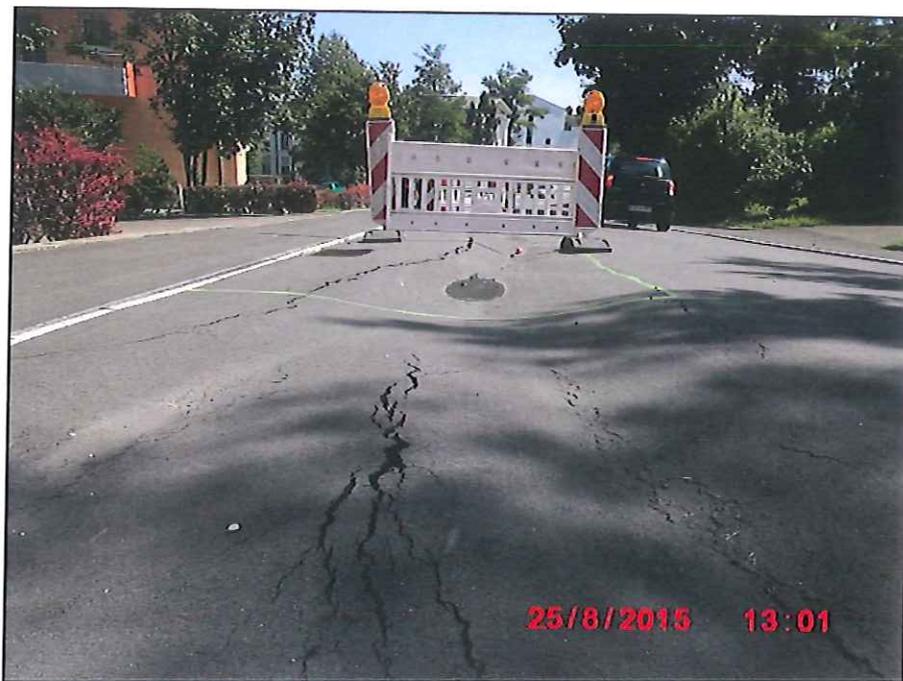
Bild 8: Schadensstellen  
vor dem Gebäude  
Ballenbergstraße  
16

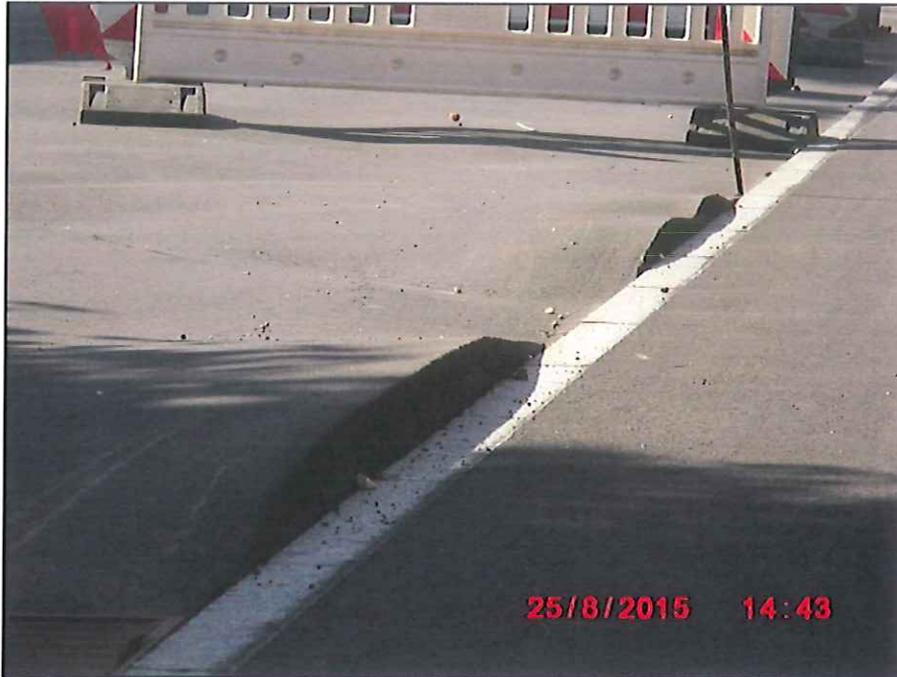
Bild 9: Wellenförmige He-  
bungen vor dem  
Gebäude Ballen-  
bergstraße 16

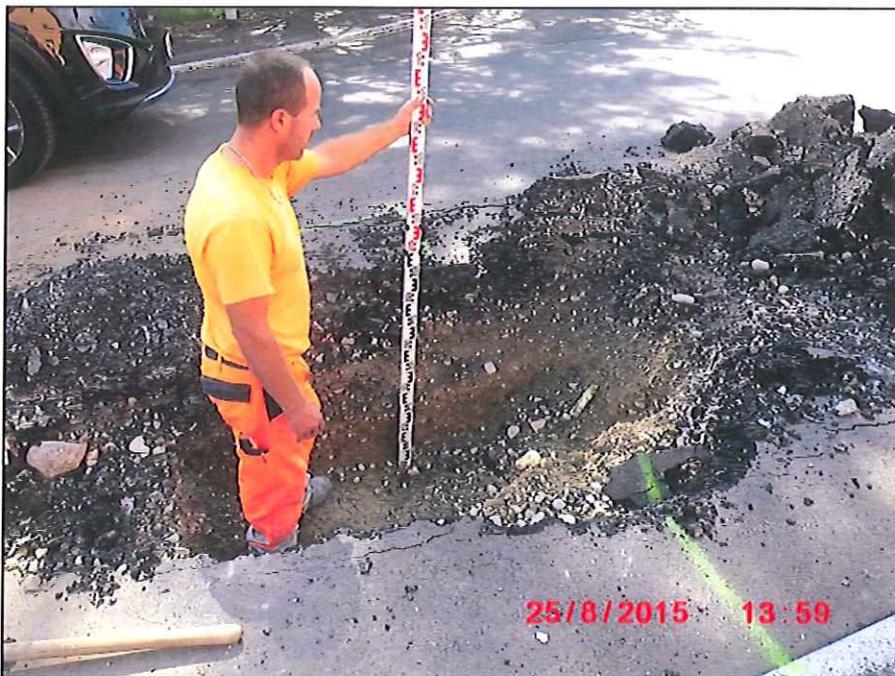
Bild 10: Schurf 1 vor dem  
Gebäude Ballen-  
bergstraße 16

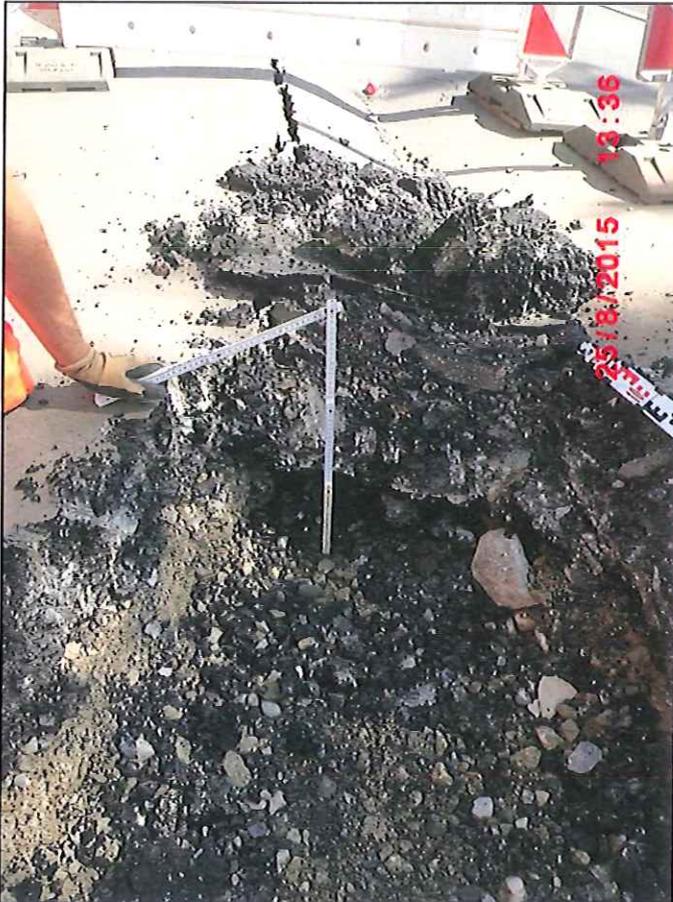
Bild 11: Hohlraum unter dem Asphalt im Schurf 1, Blickrichtung S-O

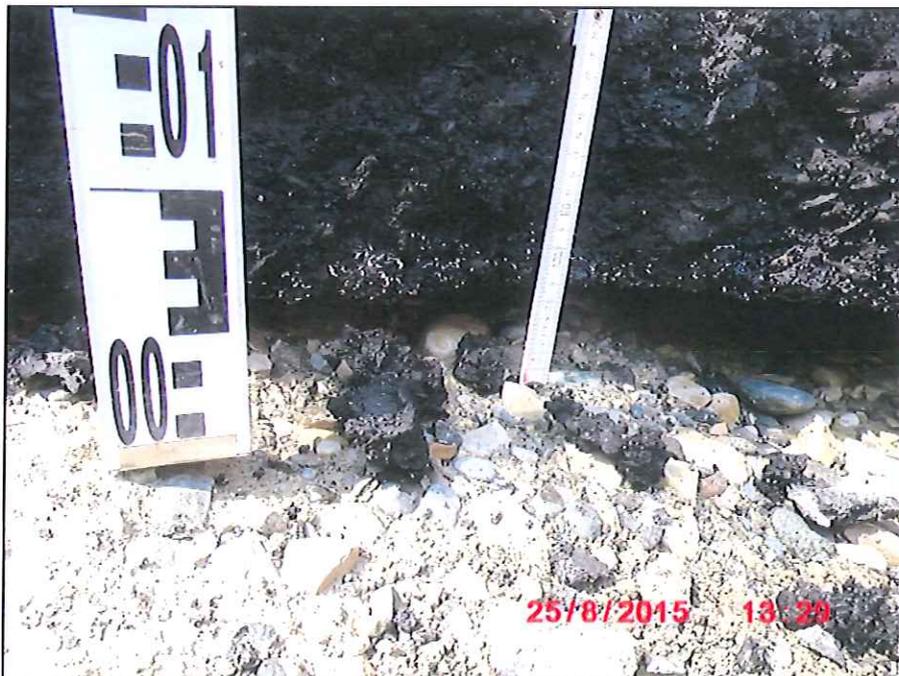
Bild 12: Spalt zwischen Asphalt und Kies im Schurf 1, Blickrichtung N-W

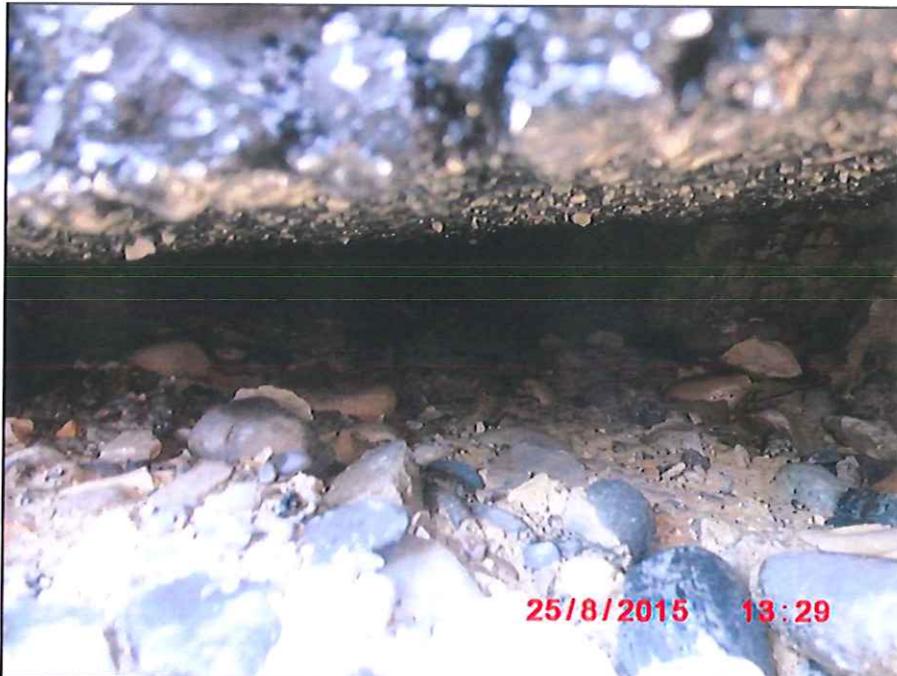
Bild 13: Detail von Bild 10

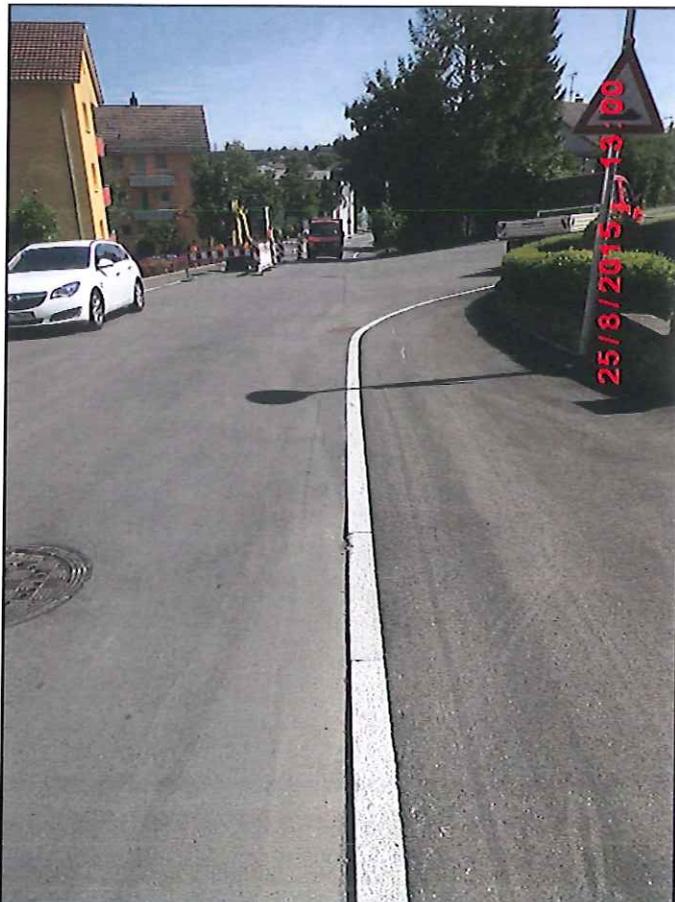
d) Einmündung Ludwig-Finckh-Straße bis Einmündung Wilhelm-Wetzel-Straße (Bild 14)

Direkt an der Einmündung Ludwig-Finckh-Straße quert der Kanal die Straße und verläuft im weiteren Verlauf auf der linken Seite. Im Einmündungsbereich Ludwig-Finckh-Straße ist zu erkennen, dass der Asphalt flächenförmig leicht angehoben wurde. Unmittelbar oberhalb der Einmündung Ludwig-Finckh-Straße sind die stärksten Schäden auf der linken Fahrbahnseite (entspricht der Kanalseite) vorhanden. Hier ist zu erkennen, dass der Asphalt um ca. 4 bis 5 cm angehoben wurde. Im Gehweg sind die Schäden relativ gering, lediglich am linken Gehweg an der Einmündung Ludwig-Finckh-Straße steht der Asphalt ca. 1 bis 2 cm oberhalb des Granitbordsteins an und dieses weist ebenfalls daraufhin, dass hier im Gehweg auch Hebungen stattgefunden haben.

Bild 14: Hebungen von Asphalt oberhalb der  
Einmündung Ludwig-Finckh-Straße

➤ **Ludwig-Finckh-Straße**

Die Einmündung ist in Ordnung. Direkt an der alten Nahtstelle wird ein neuer Schnitt durchgeführt.

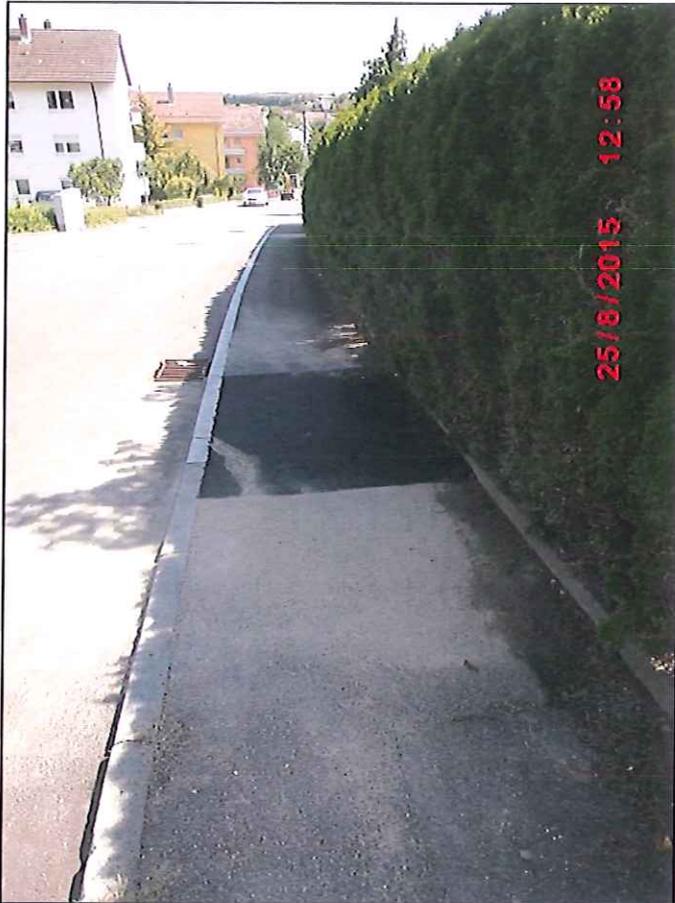
e) Wilhelm-Wetzel-Straße – Matthias-Claudius-Straße (Bild 15)

In diesem Teilabschnitt sind relativ geringe Schäden zu erkennen. Auf dem Gehweg wurde an 2 Stellen der Asphalt erneuert (Bild 14). Es handelt sich hier um Schadensstellen, bei denen die Telekom-Leitung repariert wurde. Zum Zeitpunkt der starken Gewitterregen war hier der Untergrund mit der Frostschutzschicht auf einer Länge von ca. 5 m und einer Breite von ca. 1,5 m geöffnet.

Bild 15: Linker Gehweg gegenüber Einmündung Matthias-Claudius-Straße mit verschlossenem Kopfloch von der Telekom

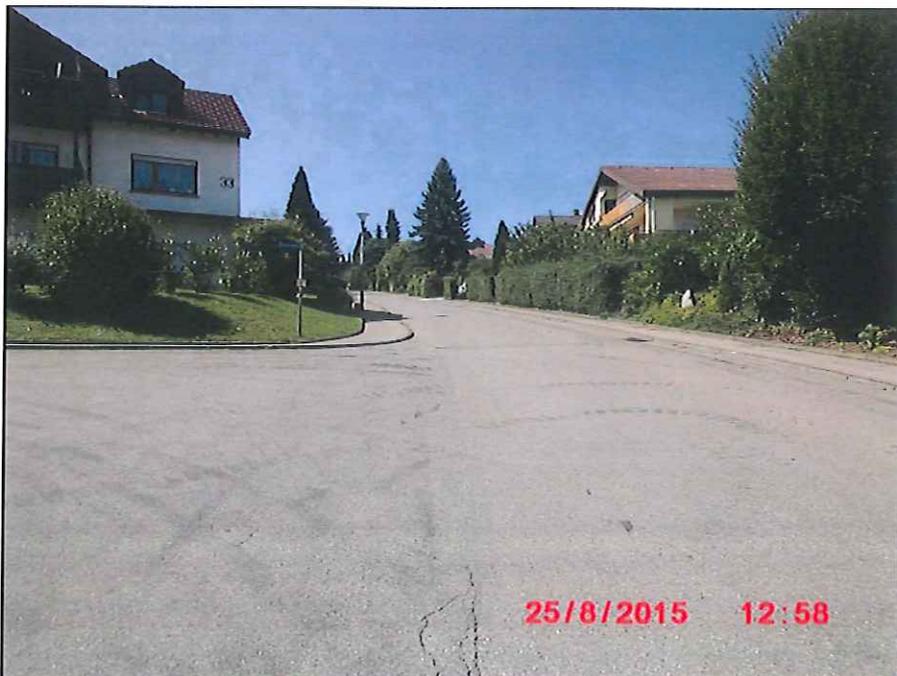
f) Matthias-Claudius-Straße – Maierhalde (Bild 16)

Im Bereich der Einmündung Matthias-Claudius-Straße in Richtung höher liegender Einmündung Maierhalde sind nur noch relativ geringe Schäden zu erkennen. Der Asphalt wurde bis unterhalb der Einmündung Maierhalde erneuert. Im weiteren Verlauf steht der alte Asphalt an, der z. T. gerissen ist.

Bild 16: Alter Asphaltobertbau an der Einmündung der Mai-erhaltenstraße

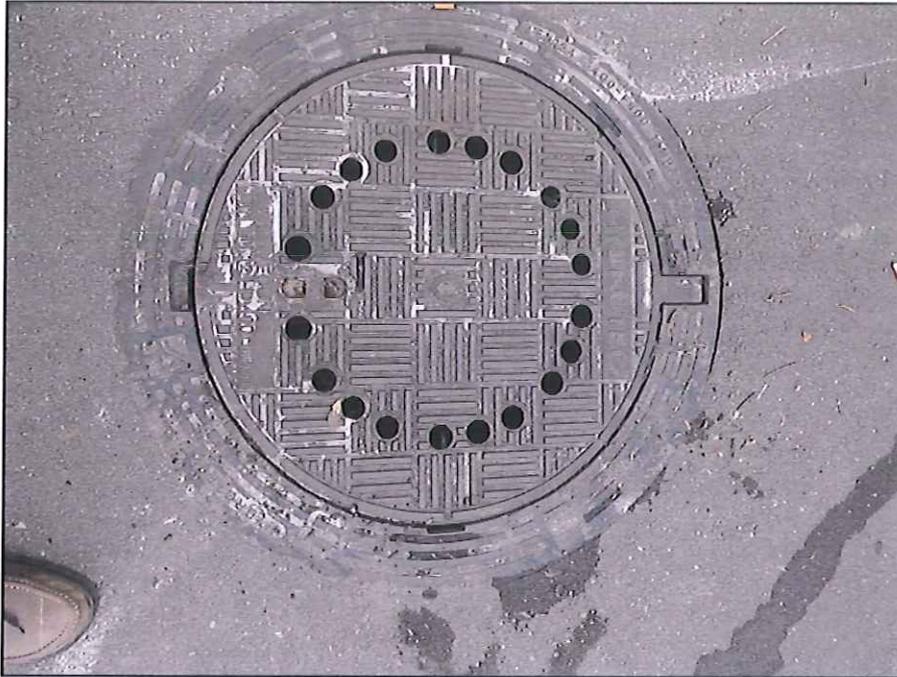
#### 1) Guß-Schachtabdeckungen der Fa. Hydrotec

Die einwalzbaren Guß-Schachtabdeckungen der Fa. Hydrotec wurden gewählt, da diese Schachtabdeckungen in den Asphaltschichten eingebunden sind und gegenüber den konventionellen Schachtabdeckungen etwas beweglich sind und die normalerweise auftretenden Absätze zwischen den starren Schachtdeckeln und der etwas nachgiebigeren Kanalgrabenverfüllung abfedern, so dass die Erschütterungen und die Lärmemissionen bei dieser Bauvariante deutlich geringer sind. Bild 17 enthält eine Aufnahme von der Oberfläche dieser Schachtabdeckung. Auf den Bildern 18 + 19 ist zu erkennen, dass zwischen dem oberen Schachtring und dem eigentlichen Schacht ein Spalt vorhanden ist, der Bewegungen des Schachtdeckels ermöglicht. Bei dem durch den Gewitterregen überlasteten Kanal drückte das Wasser aus dem Kanal auf den Schachtdeckel. Da sich der Schachtdeckel nicht öffnete, wurde offensichtlich durch den Wasserdruck der obere Schachtring mit dem Schachtdeckel nach oben gedrückt und durch die Verklebung mit dem Asphalt hat sich hier ein Spalt gebildet, in dem das Wasser zwischen der Asphaltschicht und der Frostschutzschicht eingedrungen ist. Nach Angaben der Feuerwehr wurden die alten Schachtdeckeln bei früheren Starkregenereignissen hoch gedrückt, lagen danach auf der Straße und das Wasser konnte aus dem überlasteten Schacht auf die Straße austreten.

### 2. Einwalzbare Guß-Schachtabdeckungen

Die bei der letzten Sanierung neu verwendeten einwalzbaren Guß-Schachtabdeckungen der Fa. Hydrotec haben dazu geführt, dass der durch den Gewitterregen überlastete Kanal sich nicht öffnen konnte und durch den Druck des aufsteigenden Wassers der Schachtdeckel mit den anklebenden Asphaltsschichten nach oben gedrückt wurden. Bei früheren Stark-Gewitterereignissen wurden die alten Schachtdeckel angehoben und lagen danach auf der Straße. In diesem Fall konnte jedoch das Wasser aus dem überlasteten Kanal auf der Straße abfließen und hat zu keinen Hebungen des Asphaltes geführt. Die neu eingebauten einwalzbaren Guß-Schachtabdeckungen der Fa. Hydrotec sind somit ebenfalls einer der Haupt-Schadensursachen.

Bild 17: Guß-Schachtdeckel der Fa. Hydrotec

Der Auftrag für die Sanierung der Straßenschäden wurde in der Zwischenzeit an die Fa. Storz, Tuttingen vergeben. Dabei wurde festgelegt, dass die neu eingebauten Kanaldeckel ausgetauscht und durch konventionelle Kanaldeckel ersetzt werden. Auf der Ballenbergstraße sowie den anschließend beschädigten Anschlußbereichen wurde vereinbart, dass der beschädigte Asphaltoberbau auf der gesamten Straßenbreite ausgebaut wird und die Oberkante der Frostschuttschicht danach augenscheinlich auf weitere Schäden untersucht werden. Sofern hier Auswaschungen vom Frostschutz sowie seitliche Verlagerungen vom Kies stattgefunden haben, muss ein neues Planum der Frostschuttschicht hergestellt werden. Gegebenenfalls muss hier auch vor Ort festgelegt werden, ob weitere Untersuchungen bzw. Ausbesserungen der Frostschuttschicht durchzuführen sind. Ansonsten kann man davon ausgehen, dass die Sanierung sich auf den Asphalt beschränkt. Auf der Baustelle wurde bereits vereinbart, dass folgende Teilabschnitte saniert werden:

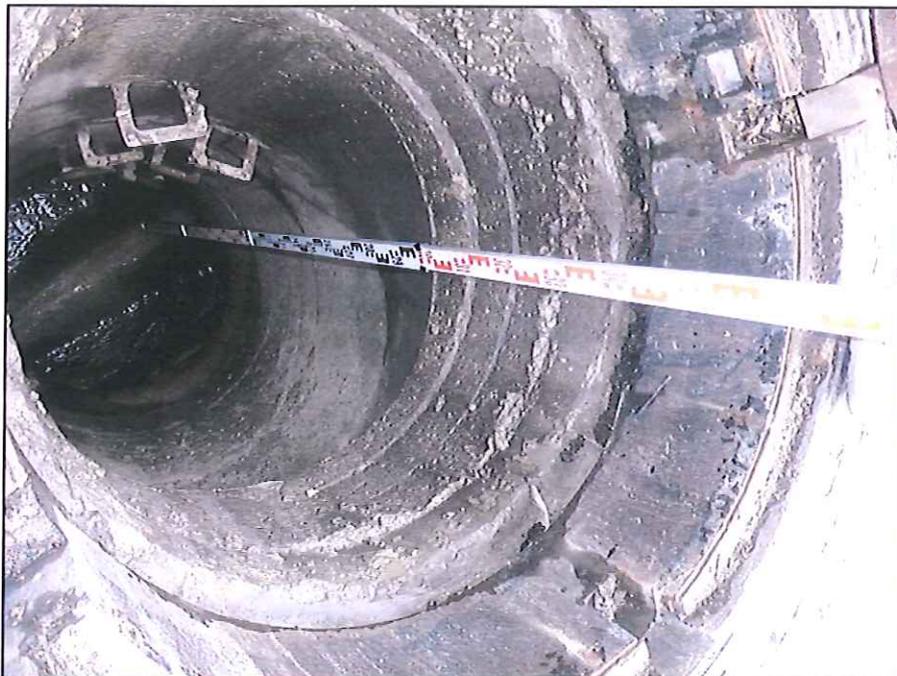
Bild 18: Geöffneter Kanal mit einwalzbaren Guß-Schachtdeckel

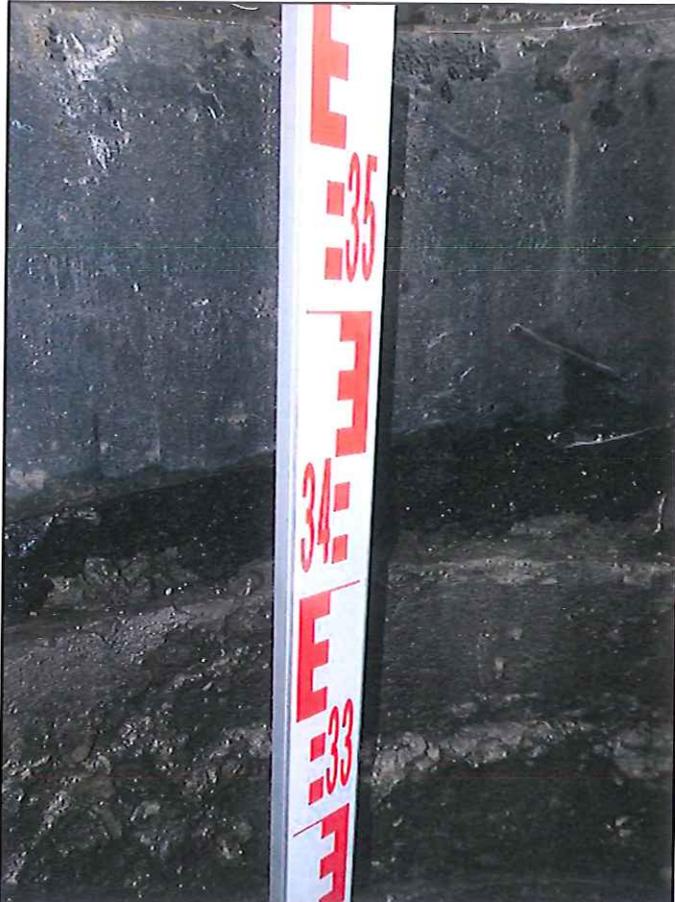
Bild 19: Spalt zwischen oberem Betonring mit dem Schachtdeckel und den Schachtringen

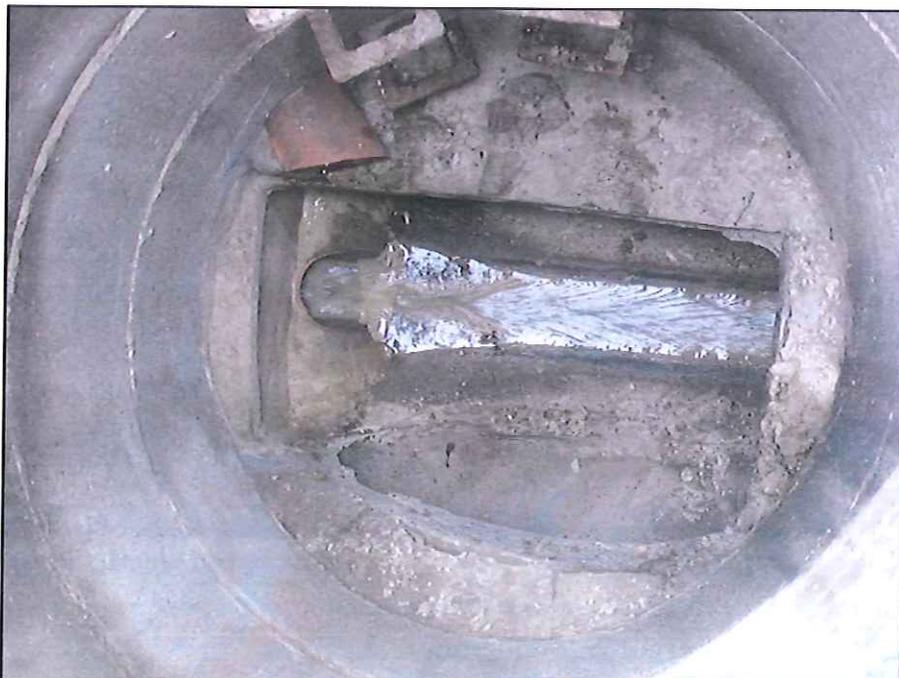
#### 2) Kanalverengung nach dem Schacht KM 104.06

Bei der Kanalbefahrung wurde festgestellt, dass bei früheren Sanierungsarbeiten eine Kanalverengung bei dem Schacht KM 104.06 durchgeführt wurde (Bild 20 und Anlage 4). Der Abwasserschacht DN 600 wurde an dieser Stelle zugemauert und der Abfluß auf ein PVC-Rohr DN 250 reduziert. Ziel dieser Baumaßnahme war es, durch den Abwasserschacht im unteren Teilbereich der Ballenbergstraße nur eine Teilmenge abfließen zu lassen und bei Stark-Regenereignissen den neuen Kanal "Im Briehele" zu beaufschlagen. Die Rohrverengung ist dem Bild 20 zu entnehmen. Die bauliche Veränderung hat natürlich auch zur Folge, dass bei Stark-Regenereignissen sich das Wasser im Kanal der Ballenbergstraße oberhalb des Schachtes KM 104.06 anstaut.

### 1. Kanalverengung beim Schacht KM 104.06

Durch die verstärkten Bautätigkeiten in der Vergangenheit mit Neuanschlüssen des Kanals "Im Briele" wird der Kanal "Im Briele" in der Zwischenzeit bereits gut ausgelastet. Die vorher durchgeführte Kanalverengung bei Schacht KM 104.06 mit dem Ziel, Hochwasserspitzen durch den Kanal "Im Briele" abfließen zu lassen, führt immer mehr zu temporären Überlastungen des Kanals in der Ballenbergstraße zwischen den Haltungen KM 104.06 und KM 104.11. Die Kanalverengung wird somit als eine Haupt-Schadensursache angesehen.

Bild 20: Verengung des Fließquerschnittes bei Schacht KM 10406 mit Abzweig in den Kanal "Im Briele"

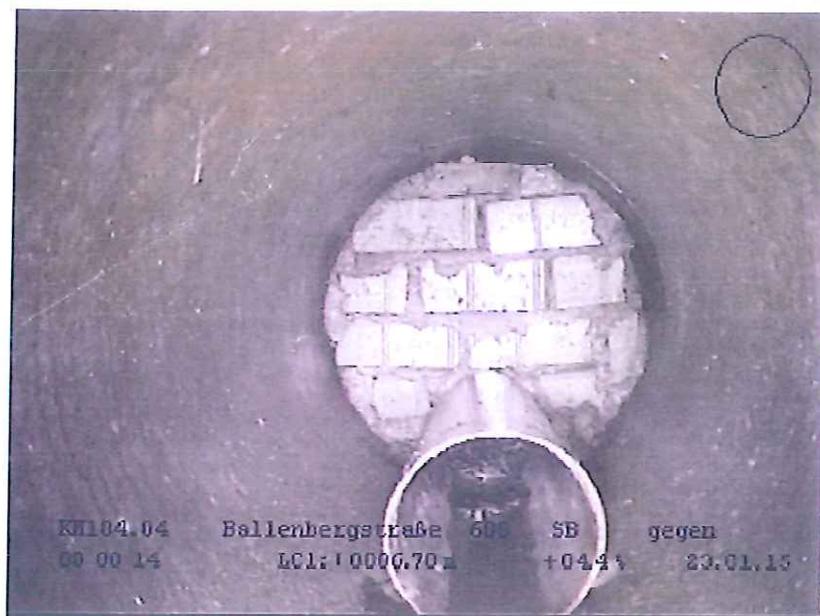
Foto 003

Information; Schacht zu gemauert  
Reduziert mit PVC Rohr auf DN 250

Zustand II
